钢筋混凝土结构工程质量事故分析与预防措施

贺 渝¹, 葛 新²

某体育馆地下室底板起拱开裂事故分析。

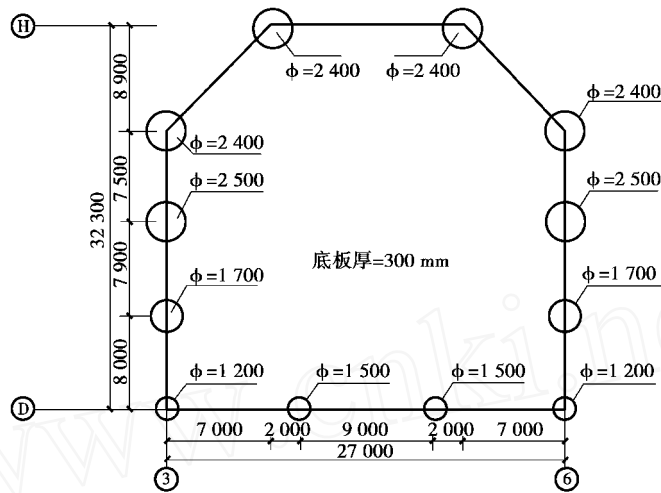
图1 地下室底板及桩基平面布置图

不断,现场停止施工。施工单位 6 月 16 日复工时发现地下室底板中部范围有不少宽约 3 mm 的裂缝,板面向上拱起约 300 mm,并将已搭设满堂架支撑抬升相同的高度(约 300 mm)。施工单位及时向相关部门做了汇报,经现场开会研究采取了应急措施。首先责成施工单位立即测量标高,并在已建成的墙、柱上做好标记;同时,施工单位在地下室底板上开凿泄水孔(φ25),减小底板的水压力,作好墙、柱标记的沉降观察。

考虑图 1 中 (D)~(H)轴间的大板,其大板四周共计有 12 根挖孔桩,桩基的抗拔力由桩嵌岩深度范围内的岩石侧阻力来抵抗。

仍考虑图 1 中 (D) ~ (H) 轴间的大板,大板四周有 12 根桩。桩基能承受的拉力全部由桩纵筋来承受。

同时按一般构造要求情况,板厚与跨度的最小比值为 $1/50$,最小板厚 $27\ 000 / 50 = 540 \text{ mm}$ 大于设计板厚 300 mm ,底板受水压力作用时,刚度较小,容易产生变形开裂破坏。所以底板在 2.74 T/m^2 水压力作用时就已经破坏,因而桩就不会受拉破坏。

(1) 持续大量降雨,地表水大量渗入,由于防水层和结构层的阻隔,在挡土墙(地下室侧墙)内外形成水位差,产生向上反作用力,导致地下室底板起拱开裂破坏。

(1) 决定施工单位在集水坑壁距板面 500 mm 处继续开凿适量泄水孔,彻底排除积水,同时封闭地下室顶室外地表面,完善排水设施。

(2) 对于已损坏地下室底板全部拆除预埋泄水孔重新浇注,并在上面设架空层,引流积水至积水坑。
